N/Réf. :11107051-G1

**Objet : Évaluation des performances d'un produit anti-graffiti
STM
2033, rue Berri
Montréal, Québec**

Pour faire suite au mandat qui nous a été confié, GHD Consultants Limitée (GHD) a réalisé des travaux d'évaluation visant à valider les performances d'un produit anti graffiti, Hydro Protect G3.

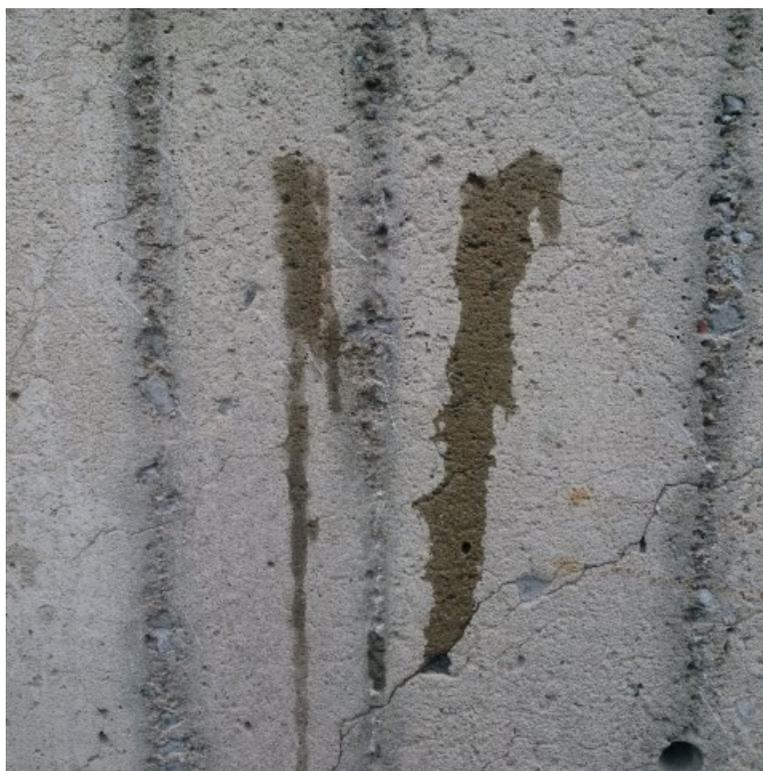
La photo no. 1 montre que sur la surface non traitée, l'eau a pénétré dans le mur en mouillant la surface.

Photo 1 – Test de mouillage à l'eau : surface non-traitée par l'antigrffiti

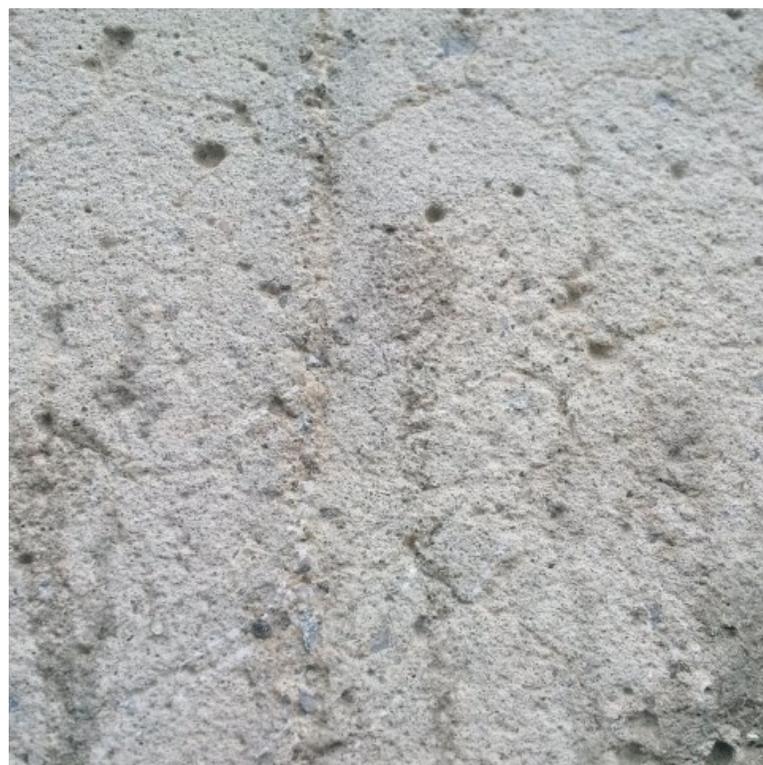
La photo no. 2 montre que la surface traitée avec le produit Hydro Protect G3 devient hydrophobe et empêche la pénétration de l'eau en surface du mur. Par conséquent, aucune trace de mouillage n'est apparue sur la surface traitée.

Photo 2 – Test de mouillage à l'eau : surface traitée par l'antigrffiti

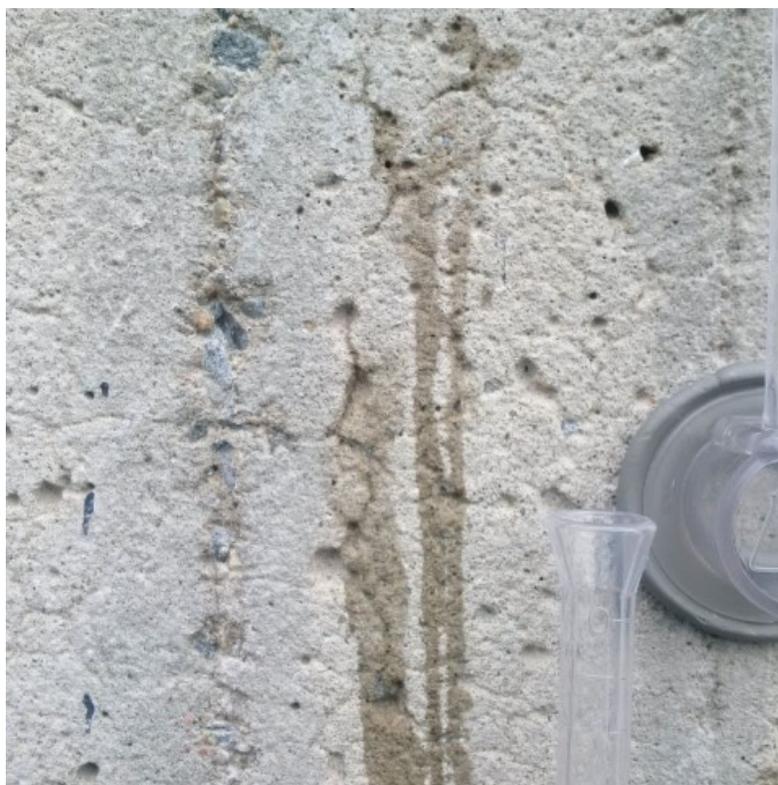
Les photos no. 3, 4 et 5 montrent les traces de mouillage à l'eau respectivement dans les surfaces traitées, mais après 1, 3 et 6 nettoyages. En comparaison avec les photos no.1 et 2, on peut constater que dès le premier nettoyage, la surface traitée a déjà réduit partiellement l'efficacité hydrofuge du

produit, puisque les traces de mouillage sont apparues, mais les lignes de mouillage sont moins larges et moins enfoncées. Cependant, il semble qu'en augmentant le nombre de nettoyages (de 1 à 6), l'efficacité hydrofuge de la surface traitée n'est pas significativement différente.

Photo 3 – Test de mouillage à l'eau : surface traitée par l'antigrffiti et après 1 nettoyage

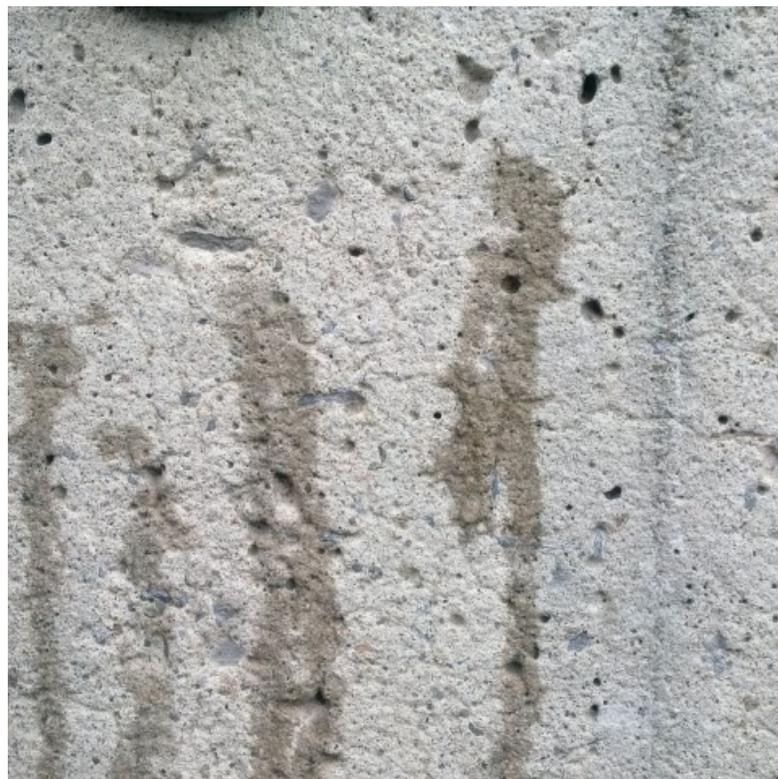
Photo 4 – Test de mouillage à l'eau : surface traitée par l'antigrffiti et après 3 nettoyages

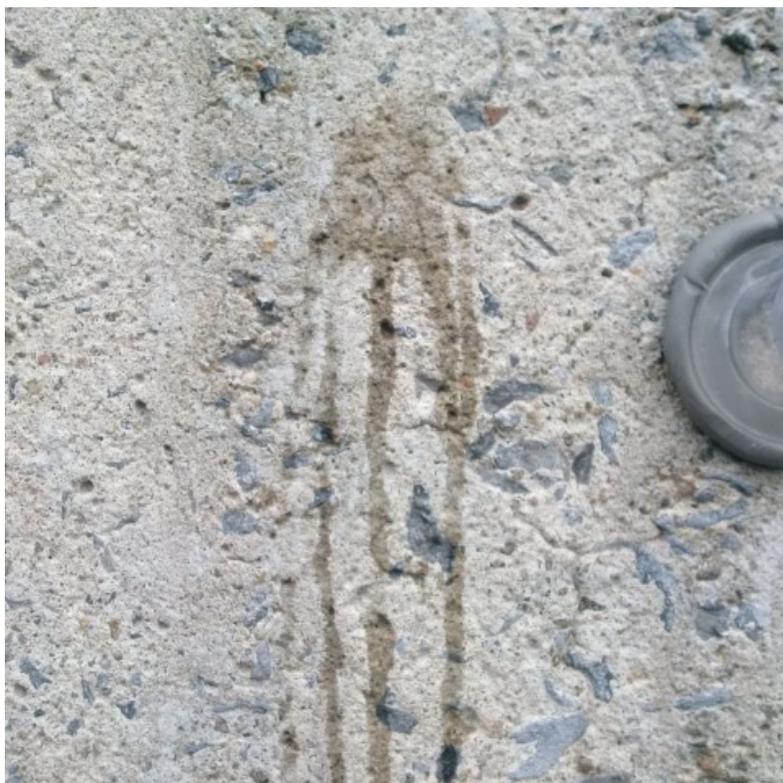
Photo 5 – Test de mouillage à l'eau : surface traitée par l'antigrffiti et après 6 nettoyages

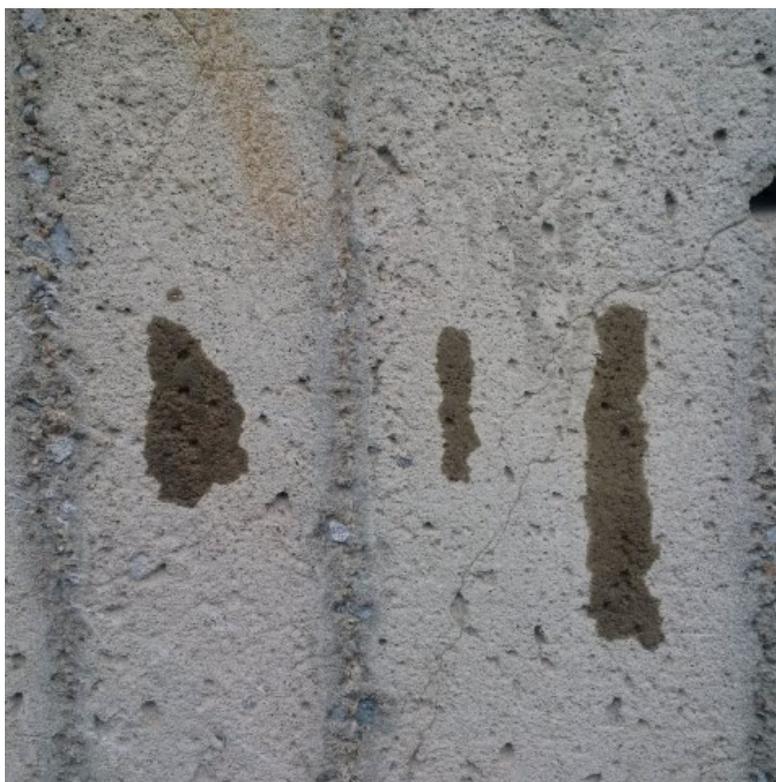
La photo no. 6 montre que sur la surface non traitée, l'huile a pénétré dans le mur en mouillant la surface.

Photo 6 – Test de mouillage à l'huile : surface non traitée par l'antigrffiti

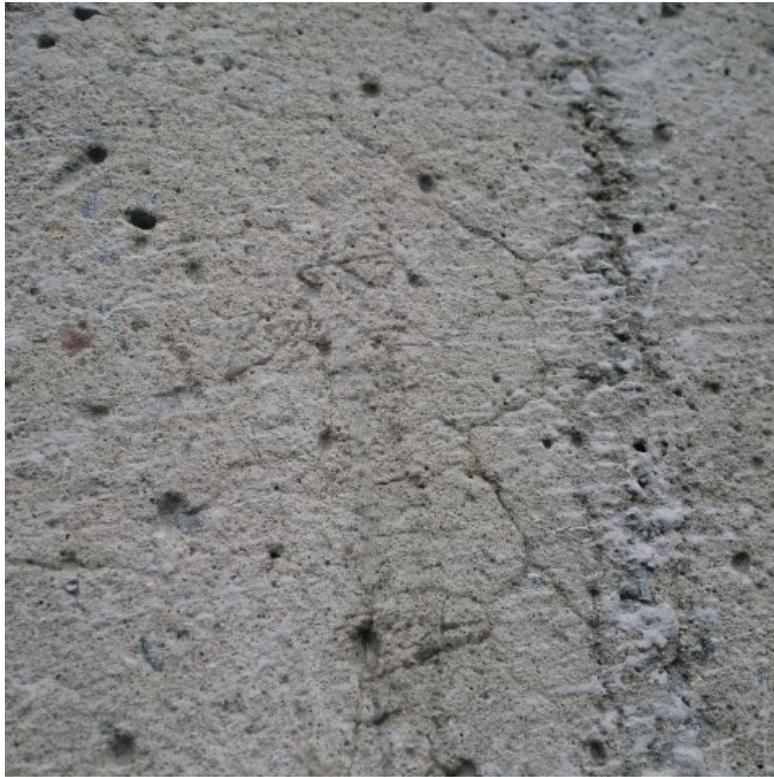
La photo no. 7 montre que la surface traitée avec Hydro Protect G3 devient oléofuge et empêche la pénétration de l'huile à la surface du mur. Par conséquent, aucune trace de mouillage n'était apparue sur la surface traitée.

Photo 7 – Test de mouillage à l'huile : surface traitée par l'antigraffiti

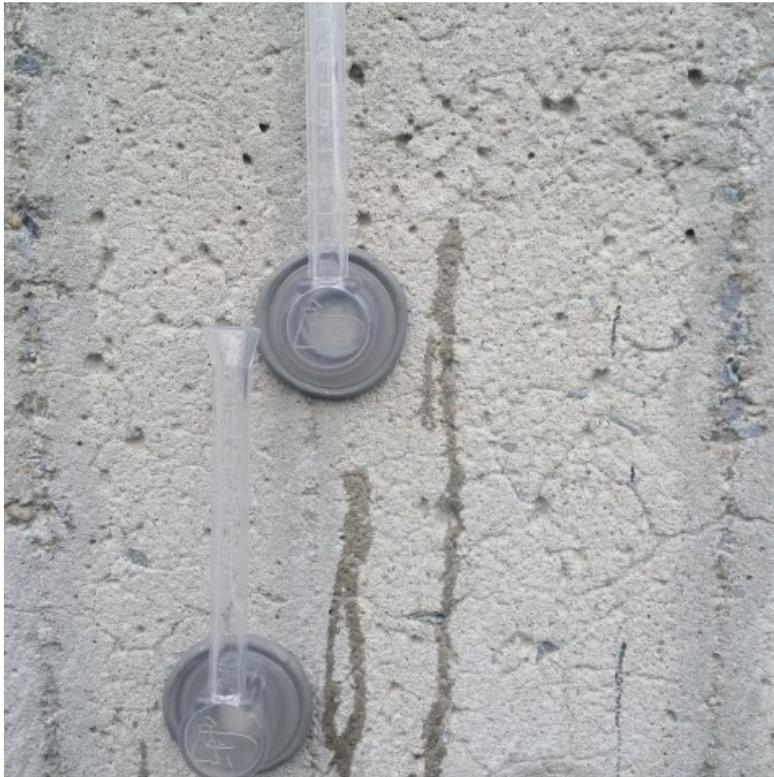
Les photos no. 8, 9 et 10 montrent les traces de mouillage à l'huile respectivement dans les surfaces traitées, mais après 1, 3 et 6 nettoyages. En comparaison avec les photos no.6 et 7, on peut constater qu'après le premier nettoyage, la surface traitée a déjà réduit partiellement l'efficacité oléofuge du produit, puisque les traces de mouillage sont apparues, mais les lignes de mouillage sont moins larges et moins enfoncées. Cependant, tout comme le cas de l'eau décrit à la section 2.1, le nombre de nettoyages (de 1 à 6) ne semble pas changer, l'efficacité de l'oléofuge.

Photo 8 – Test de mouillage à l'huile: surface traitée par l'antigraffiti et après 1 nettoyage

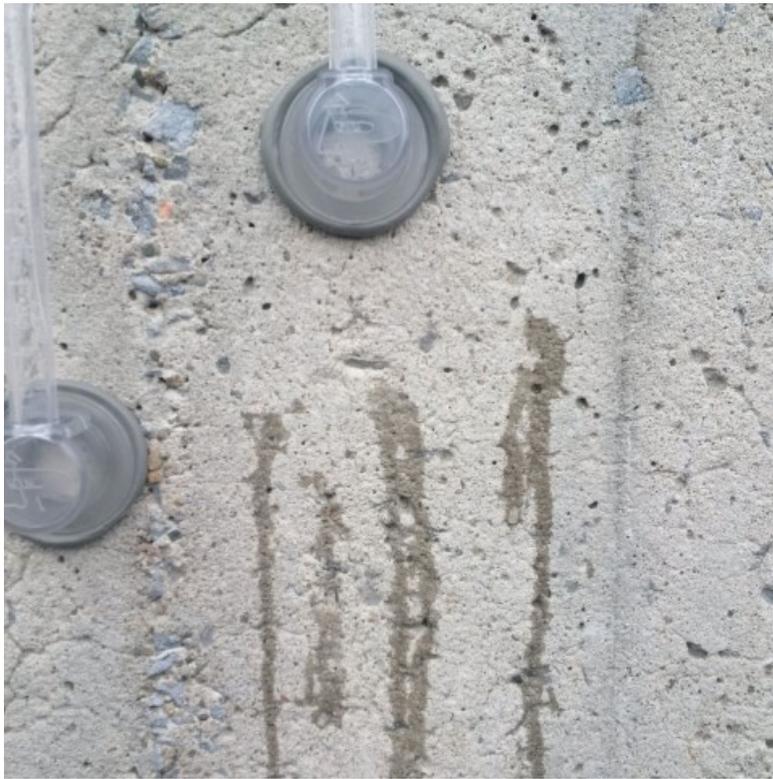
Photo 9 – Test de mouillage à l'huile : surface traitée par l'antigriffiti et après 3 nettoyages

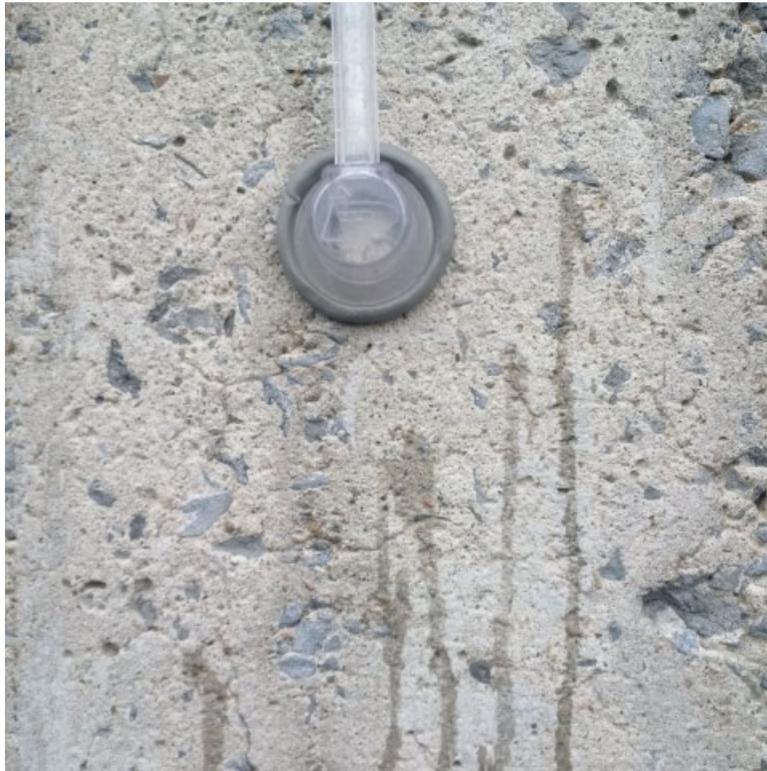
Photo 10 – Test de mouillage à l'huile : surface traitée par l'antigriffiti et après 6 nettoyages

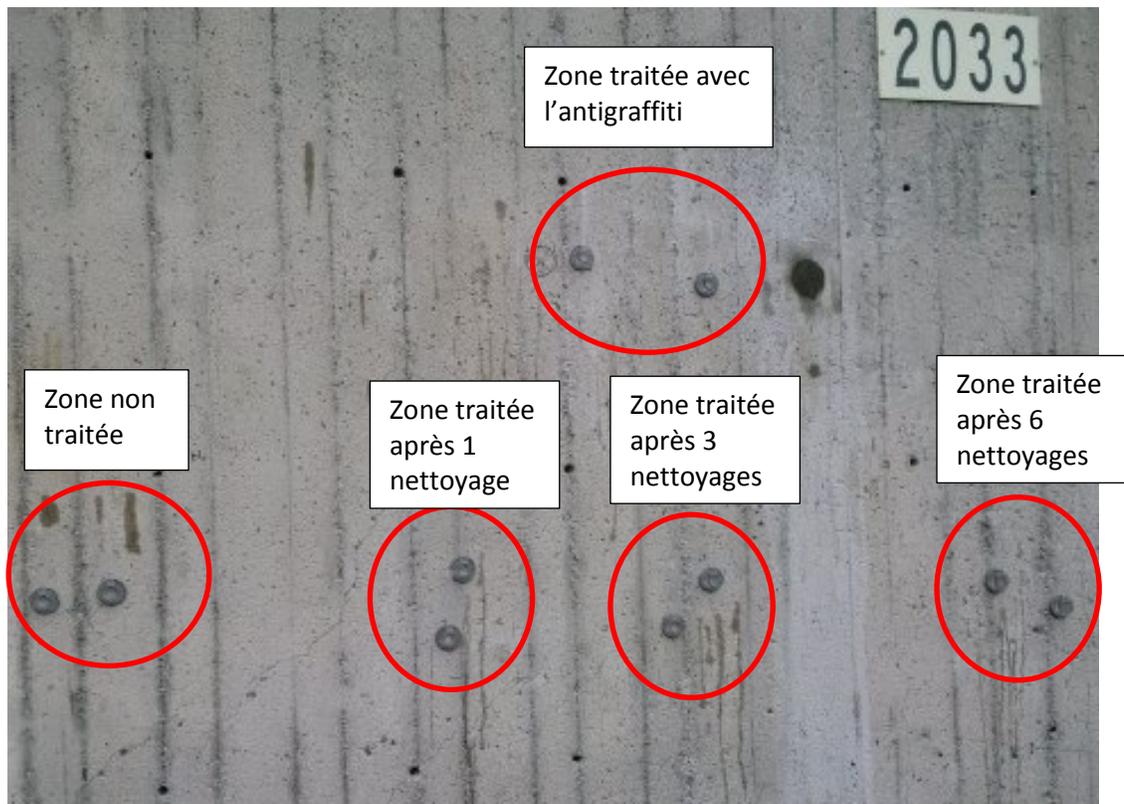
Les essais réalisés ainsi dans ces cinq (5) zones ne montrent aucune absorption d'eau à la pipe de Karsten après 5, 10 et 15 minutes. En fait, même après 60 minutes, aucune absorption d'eau n'a pu être mesurée sur toutes les pipes de Karsten installées.

Ces résultats démontrent que le béton du mur (le substrat) à tester est très peu absorbant sous basse pression même si la surface est non traitée par l'anti graffiti. Les essais réalisés sur ce substrat ne permettent donc pas d'évaluer l'efficacité du traitement antigraffiti ni l'effet de nettoyage sur la surface traitée.

Photo 11 – Test d'absorption d'eau (pipe de Karsten) dans les 5 zones du mur à l'essai

L'essai d'absorption d'eau sous base pression (pipe de Karsten) réalisé au site n'a pas permis d'évaluer la performance du produit concernant l'imperméabilité de la surface traitée ainsi que l'effet de nettoyage. En effet, dans le cas présent, le support (le béton du mur structural) sans traitement est très peu perméable sous basse pression. Afin d'évaluer cette performance, l'essai d'absorption d'eau par capillarité sur les carottes prélevées peut être proposé.
